PUERTO MARITIMO DE GUAYAQUIL

FASE I - CAPITULO 4

Investigación del lecho superficial del Fondo Marino del Canal de Acceso

Guayaquil, Diciembre del 2011

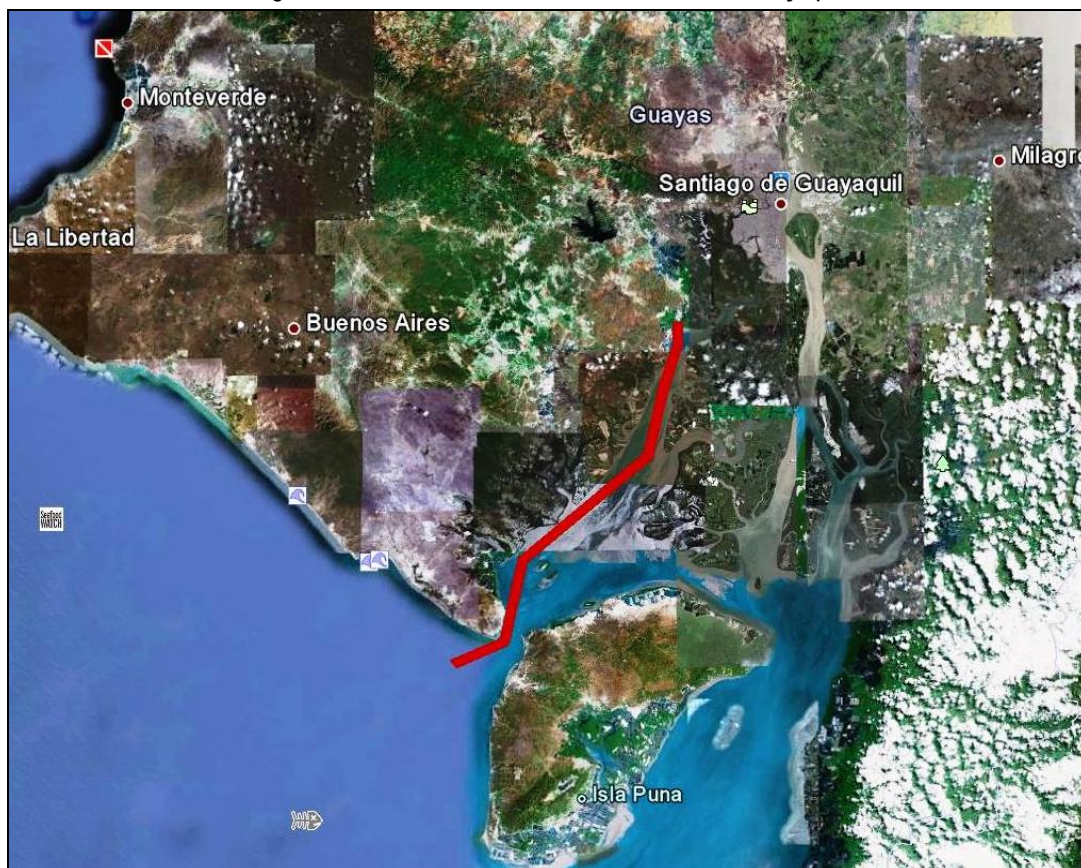
Figura 1. Sector canal de acceso Puerto Marítimo de Guayaquil

El Puerto Marítimo de Guayaquil se inauguró en febrero de 1958 y el canal de acceso al mismo (figura 1) fue diseñado para recibir naves de hasta 9.5 metros de calado, que para esa época era suficiente para la actividad marítima comercial. Durante su vida útil hasta la actualidad, el canal ha sido objeto de distintos estudios y proyectos de dragado para cumplir con el requerimiento del paso de las embarcaciones.

El canal de acceso al Puerto Marítimo (figura 1), de 93 km de longitud y sobre el cual se han colocado 80 boyas (ver figura 2), ha sido un área de constante estudio a lo largo de los últimos 30 años.

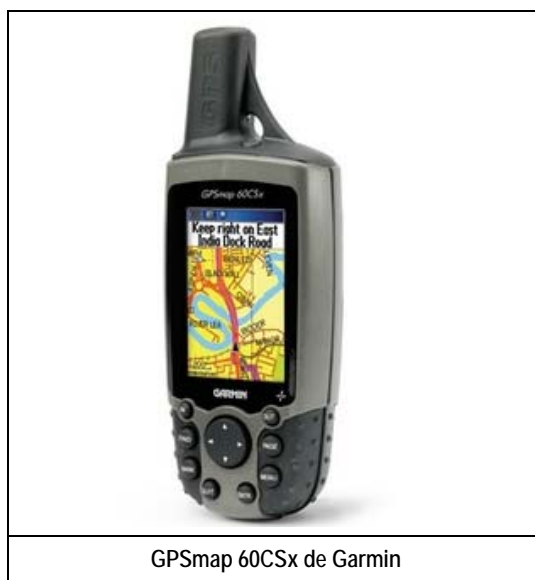
El G.P.S. (Global Positioning System) Este equipo se lo utiliza para ubicar un punto geográficamente por medio de coordenadas, que en este caso son reportadas en coordenadas UTM (Universal Transversa Mercator).

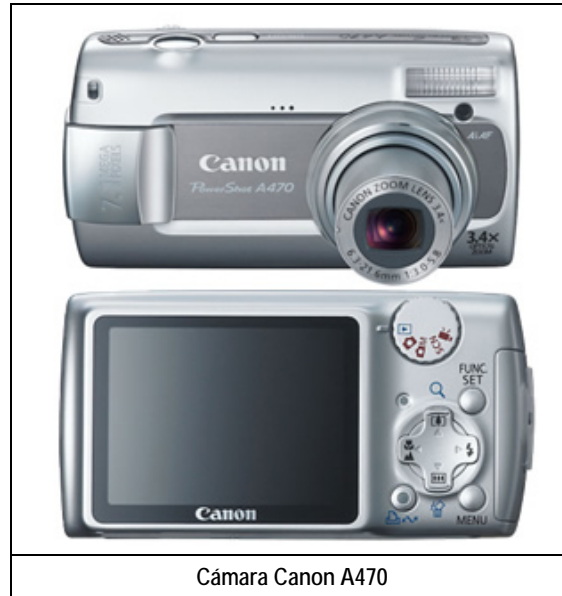
Cámara Canon A470

Este equipo fue empleado para registrar gráficamente los puntos de muestreos, y las situaciones especiales del mismo.

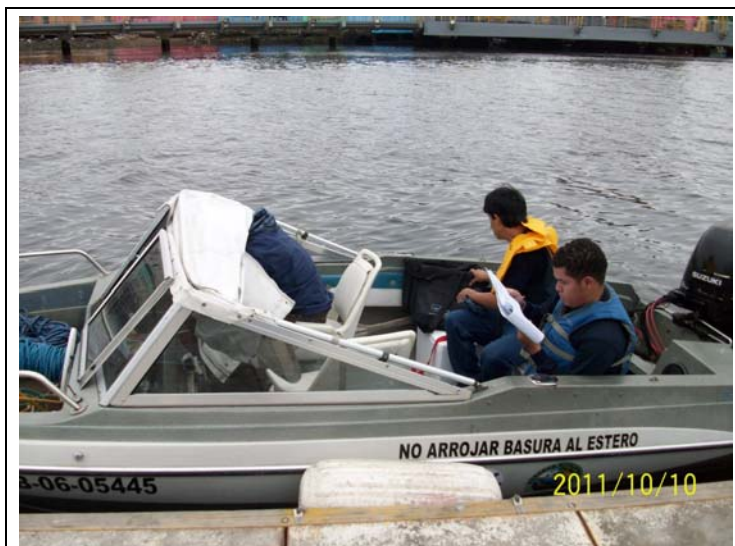
Fotografía 1. Equipo de Protección Personal

Para la recolección de muestras en el canal de acceso se emplearon principalmente como equipos de protección personal (EPP) chalecos salvavidas reflectivos y botas punta de acero, debido a que esta actividad se la va a desarrollar en un cuerpo de agua.

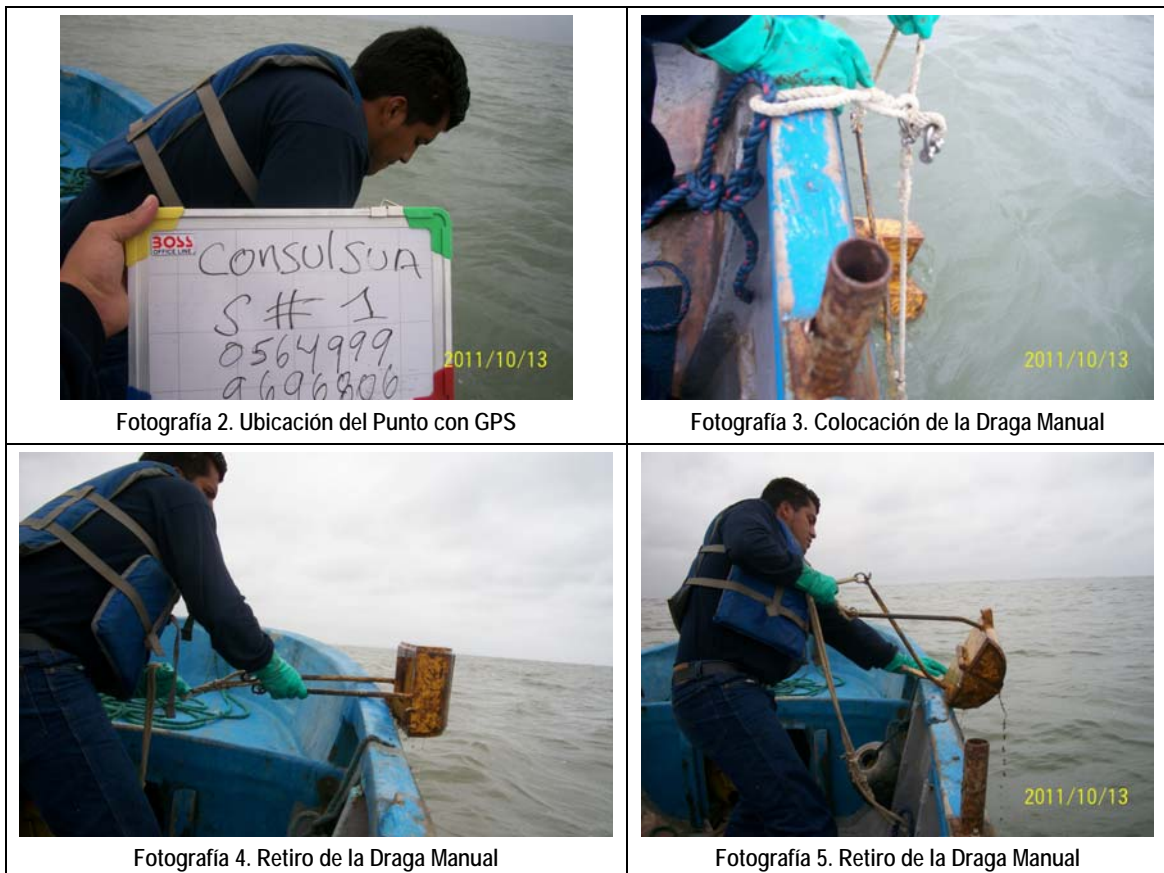
El equipo que se usó en el proceso del dragado manual es una draga metálica que consiste en una caja metálica abierta en su parte inferior mediante una compuerta que permite el ingreso de suelo. Cuando la draga manual toca el fondo del lecho marino esta recoge material superficial y una vez llena comienza el proceso de ascenso de la draga. Una vez en la superficie se abre las compuertas y se recoge el material recolectado para ser colocados en fundas de polietileno para su posterior análisis.

La obtención de la muestra demanda un par de minutos y el tiempo total necesario para realizar la operación incluyendo el descenso de la draga, la toma de la muestra, y la recuperación del material puede llevar del orden de los 10 minutos por sondeo.

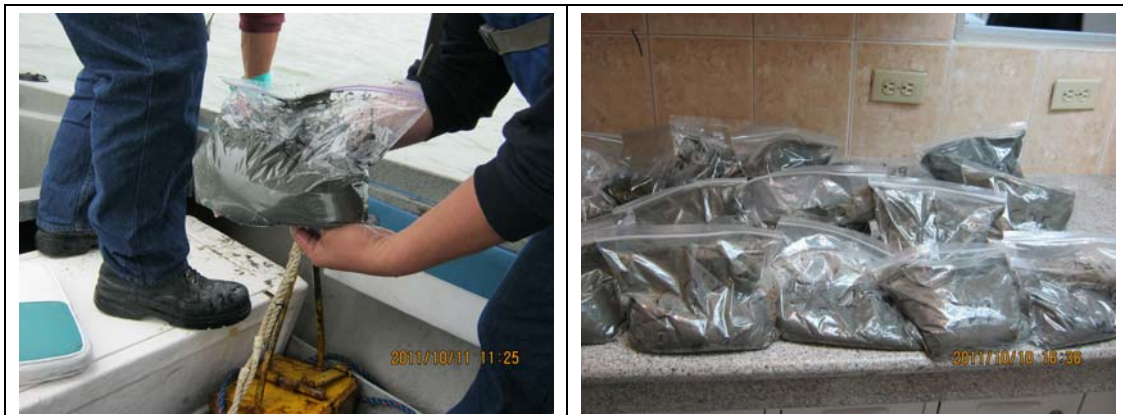
Fotografía 6 y Fotografía 7. Toma de Muestras del canal

Una vez tomadas las muestras se las identificó, previamente las fundas de muestreo fueron identificadas con marcadores de tinta permanente.

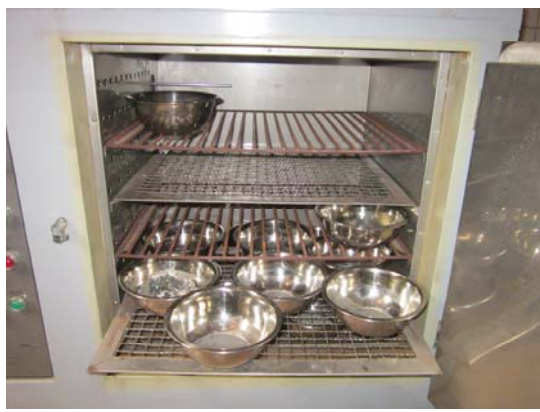
<p>Fotografía 8. Muestreo</p>	<p>Fotografía 9. Muestreo</p>

A continuación se muestra el proceso de muestreo y ensayos que se llevó a cabo en el laboratorio. Los registros de cada una de las muestras se encuentran reportados en el anexo A. En el anexo B, se incluyen los reportes los ensayos de granulometría y límites de atterberg de las muestras.
