## Interpretación de Datos de Geofísica

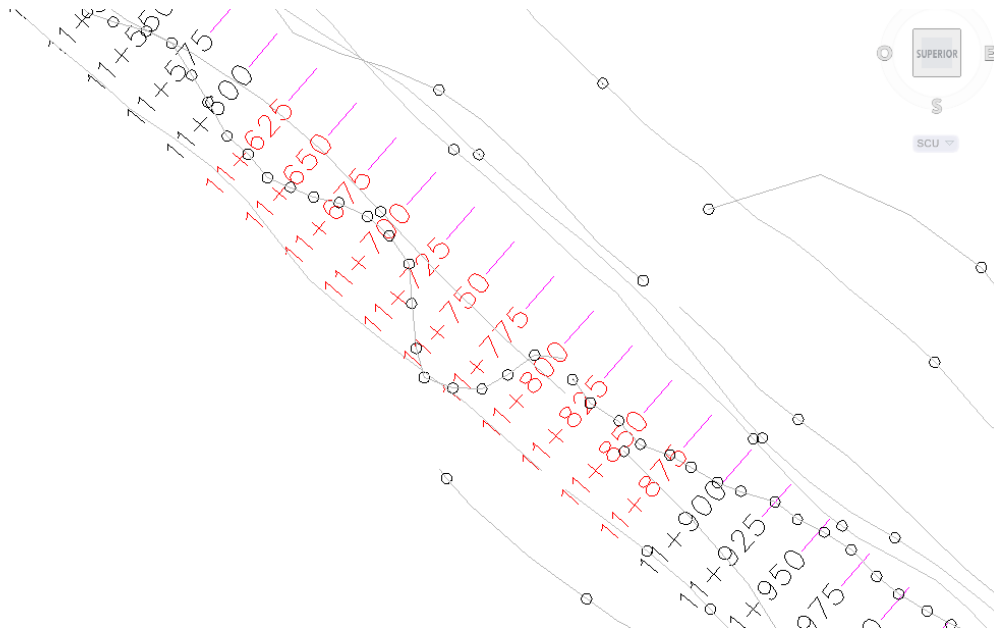
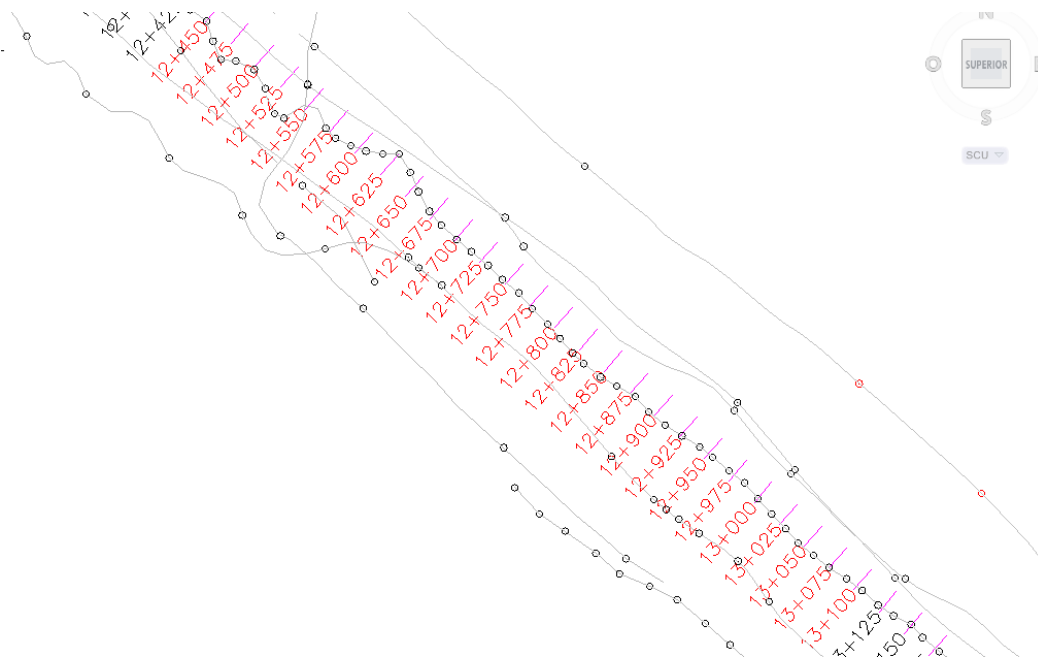
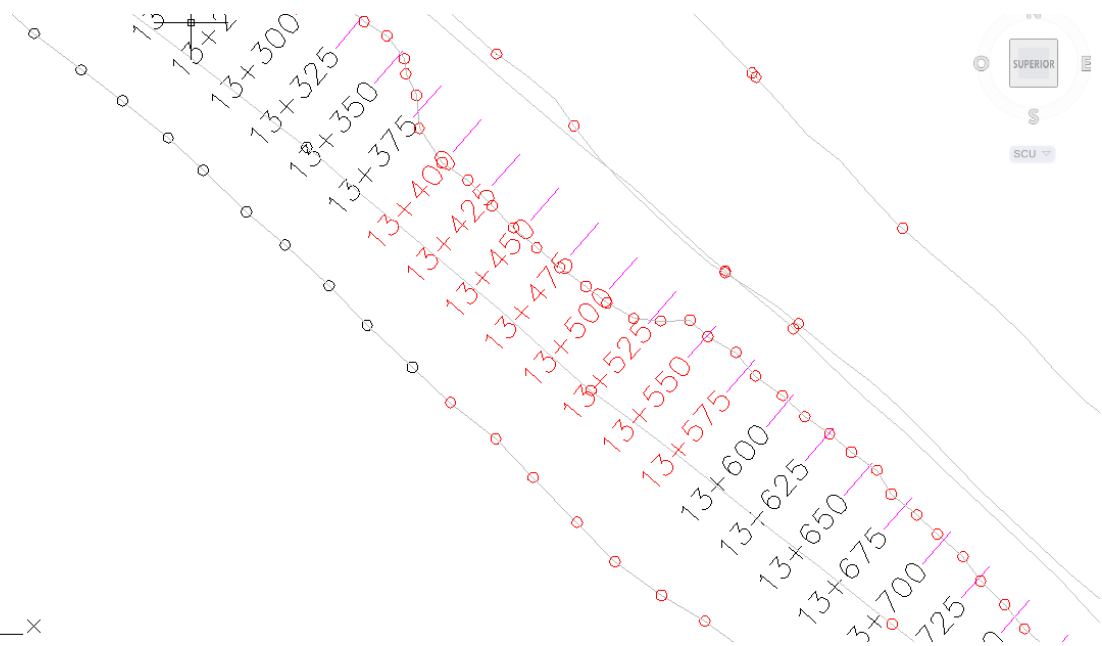
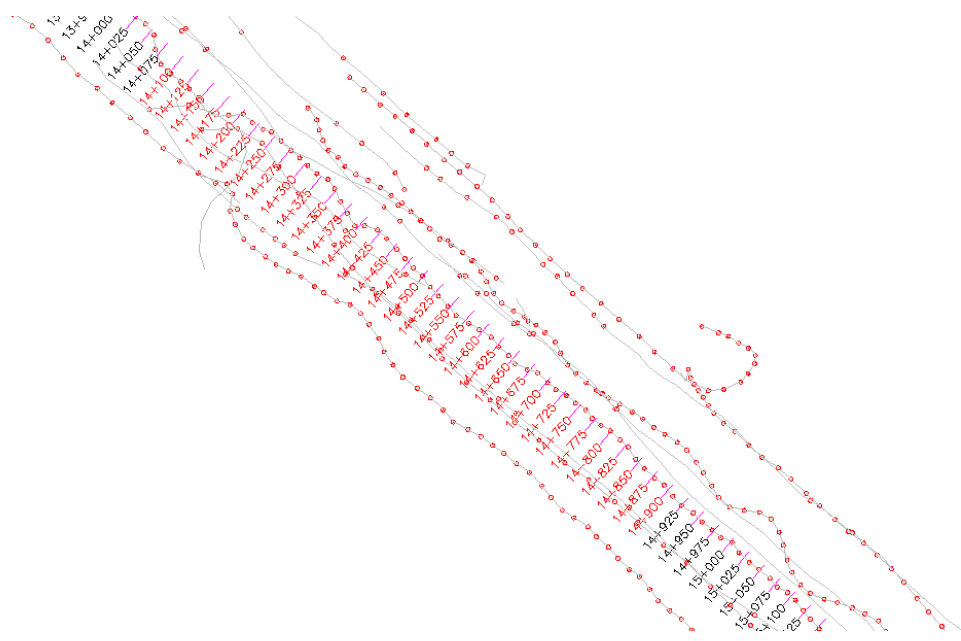
Es por ello que no entendemos bien donde está el problema, ni a que se refieren cuando dicen que no aparecen datos de xyz en los archivos que les fueron enviados, ya que en el resto de tramos que nos solicitaban en el último correo, aparecen abundantes datos de xyz de isopacas, véase en las siguientes imágenes:
